# Hodnocení úspěšnosti ošetření u zlomenin kořene stálých zubů

Hecová H., Stehlíková J.

Stomatologická klinika LF UK a FN, Plzeň,  
přednosta doc. MUDr. A. Zicha, CSc.

*Prakt. zub. Lék., 53, 2005, č. 4, s. 77–81.*

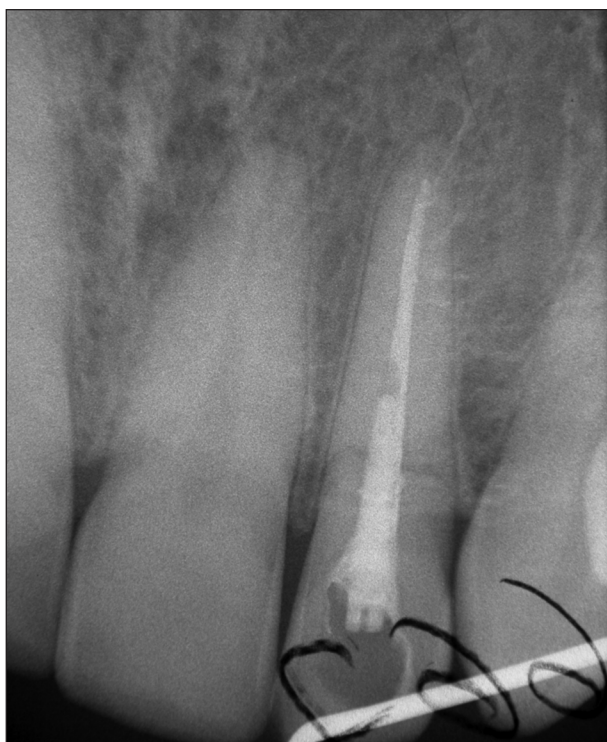
**Obr. 1. Spojení fragmentů kořene kovovým čepem.**  
**Fig. 1. Root fragments connection with mettal pin.**

V cervikální třetině kořene byl průnik granulační tkáně do lomné linie a následná extrakce zjištěna u 12 zubů (86 %). Hojení tvrdou mineralizovanou tkání nebo vmezeřením vaziva v této lokalizaci nenastalo. Ve 2 případech (12 %) se však podařilo poraněný zub dlouhodobě uchovat po propojení obou fragmentů kovovým čepem (obr. 1).

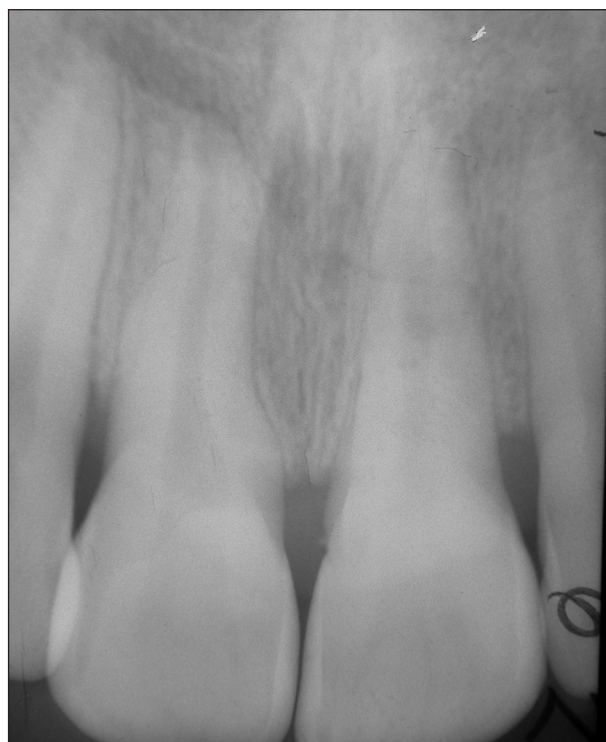
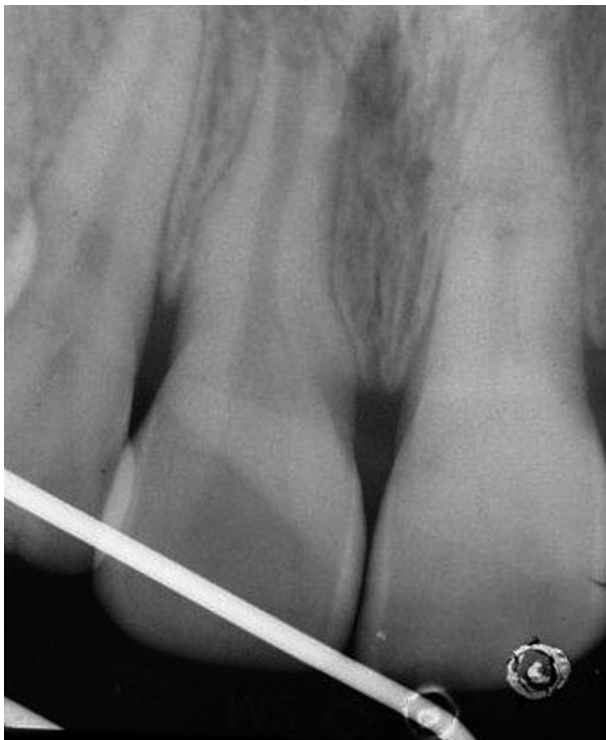
**Obr. 2. Fraktura kořene zubu 21, apikální třetina.**  
**Fig. 2. Root fracture of the tooth 21, apical third.**

**Obr. 3. Hojení kalcifikovanou tkání.**  
**Fig. 3. Hard tissue healing.**

menina kořene během několika týdnů kalcifikovanou tkání (obr. 2, obr. 3). Na vnitřní stěně lomené linie je produkován dentin, na zevním povrchu kořene se ukládá cement, jehož tvorba přetrvává i několik let.

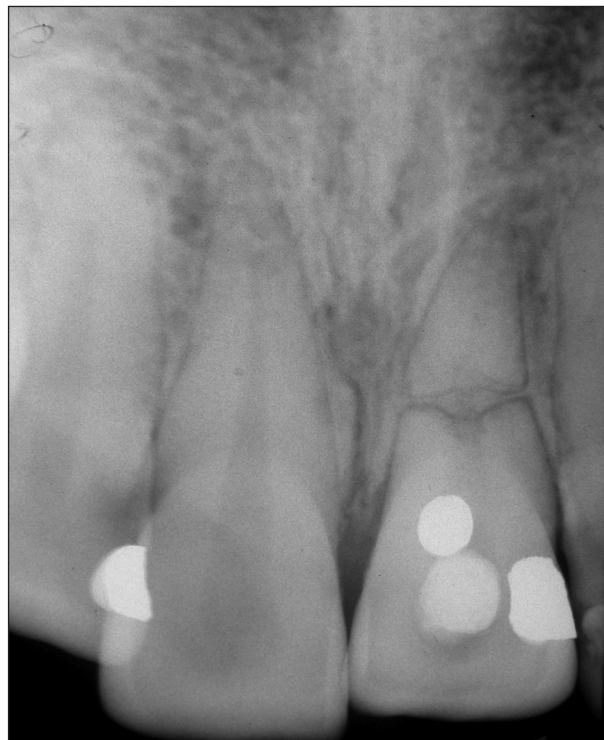
**Obr. 5. Hojení vmezeřením vaziva.**  
**Fig. 5. Connective tissue healing.**

**Obr. 4. Fraktura kořene zubu 21, střední třetina.**  
**Fig. 4. Root fracture of the tooth 21, middle third.**

Hojení vmezeřenou pojivovou tkání nastává též v případech, kdy zubní dřeň v koronálním fragmentu odumřela a postižený zub byl endodonticky ošetřován za použití hydroxidu vápenatého jako dočasné kořenové výplně (obr. 4, obr. 5). Na rentgenovém snímku lze v těchto případech pozorovat zaoblení hran v místě lomné linie [2, 5, 6].

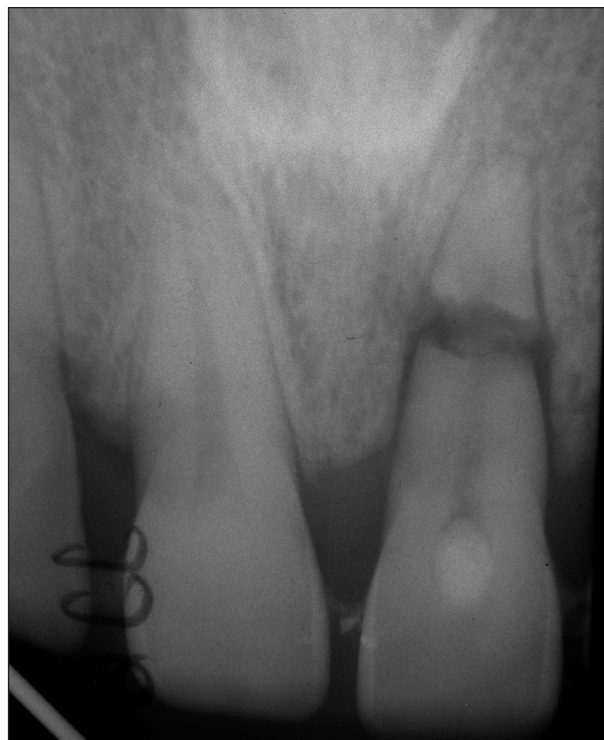
**Obr. 6. Fraktura kořene zubu 21, cervikální třetina.**  
**Fig. 6. Root fracture of the tooth 21, cervical third.**

**Obr. 7. Granulační tkáň v lomné linii.**  
**Fig. 7. Granulation tissue in a line fracture.**

Hlavní komplikací procesu hojení fraktur zubního kořene je bakteriální infekce, jež proniká k lomné linii z gangrenózní zubní dřeně nebo ze sulcus gingivalis. V těchto případech se prostor mezi fragmenty vyplní granulační tkání, jež způsobí resorpci lomných ploch kořene a vyvolá zánětlivou reakci v okolní alveolární kosti [4]. Lomná linie se rozšiřuje a postižený zub musí být extrahován (obr. 6, obr. 7).
